L'USO DI COMPOSITI FIBRORINFORZATI A MATRICE POLIMERICA (FRP) PER RIABILITARE LE TRAVI IN LEGNO

di Giovanni e Sabrina Cenci, strutturistica in legno dal 1972

Ci troviamo a Palazzo Busca, nel cuore dell'antica Milano. Le immagini illustrano come sia stato possibile con delle operatività molto semplici praticare un intervento non più procrastinabile, indispensabile per mantenere la completa usufruibilità di un edificio.

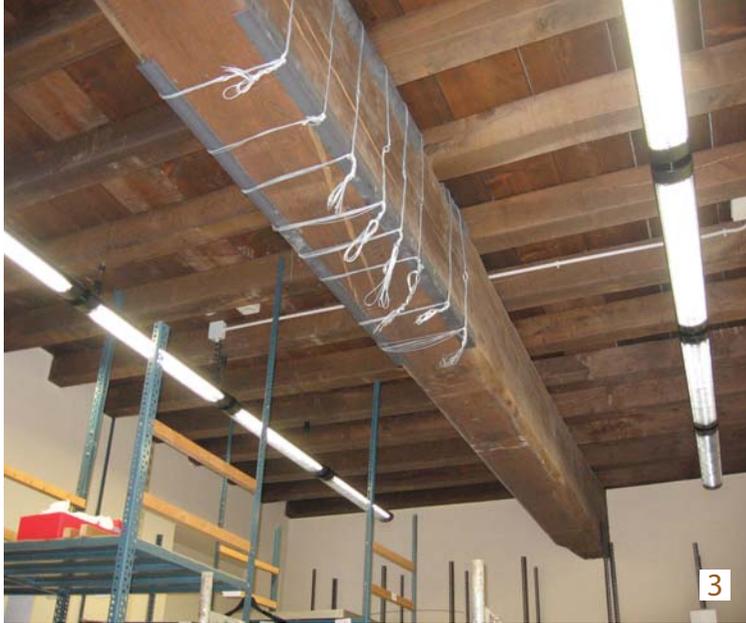
Foto 3 : Palliati in essere prima dell'intervento.

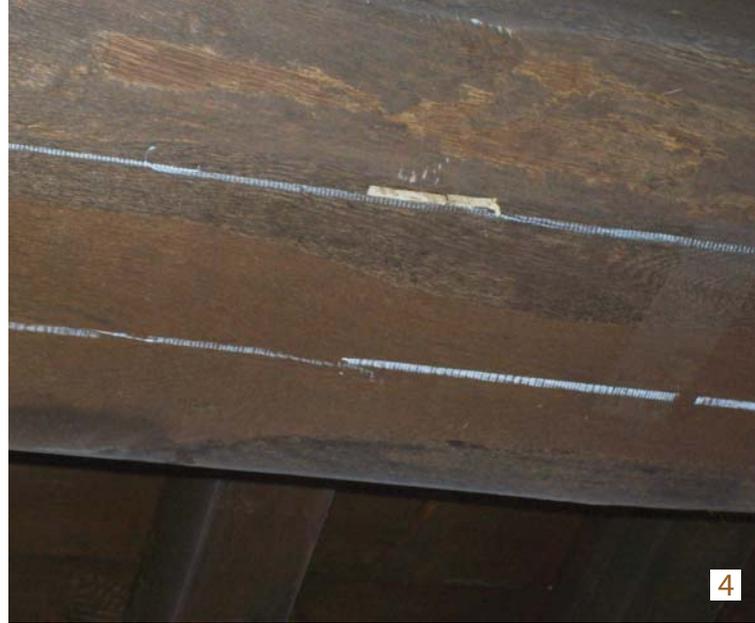
Foto 4 : Tracciatura degli intagli longitudinali.

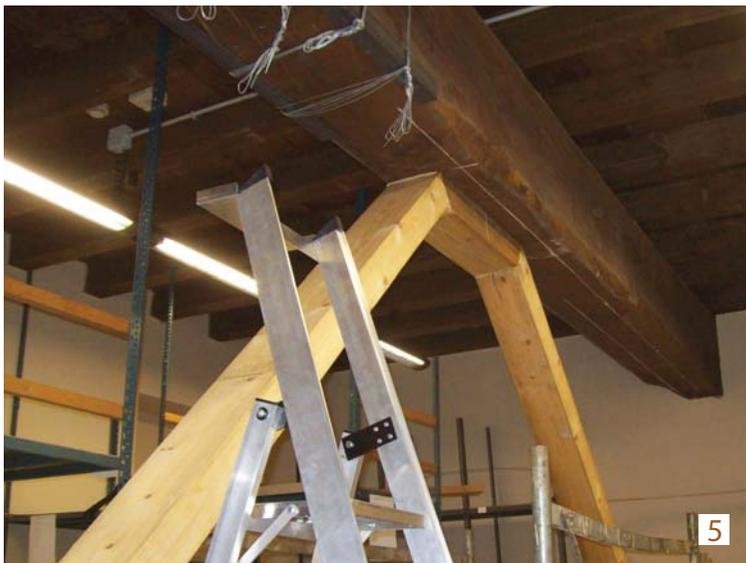
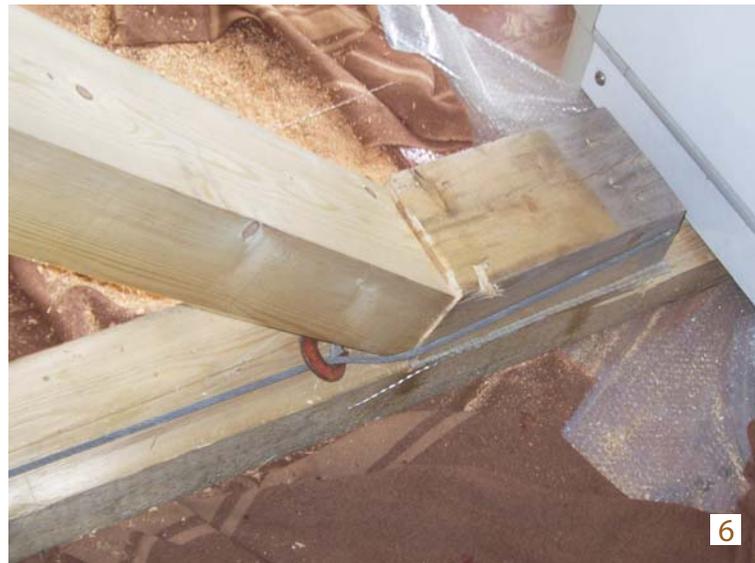
Foto 5 e 6 : Modalità del puntellamento. E' stato evitato di spingere sui muri.

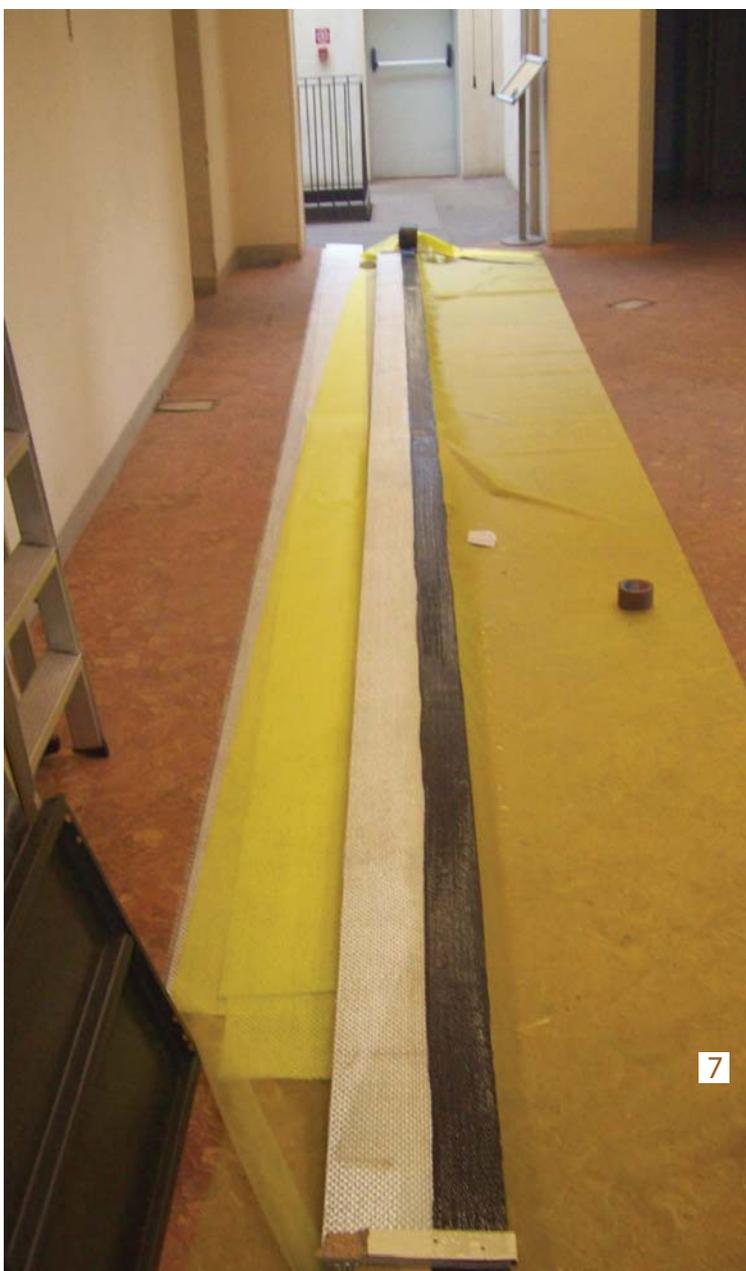
Foto 7 : Confezionamento a pavimento degli inserti senza soluzione di continuità. Su dei pannelli lignei è stato riportato un telo distaccante (giallo) e quindi stesa la stuoia in vetro. Sulle stuoie sono stati applicati dei nastri di carbonio unidirezionale, imbibendoli a rullino con l'adesivo Xepox 14.

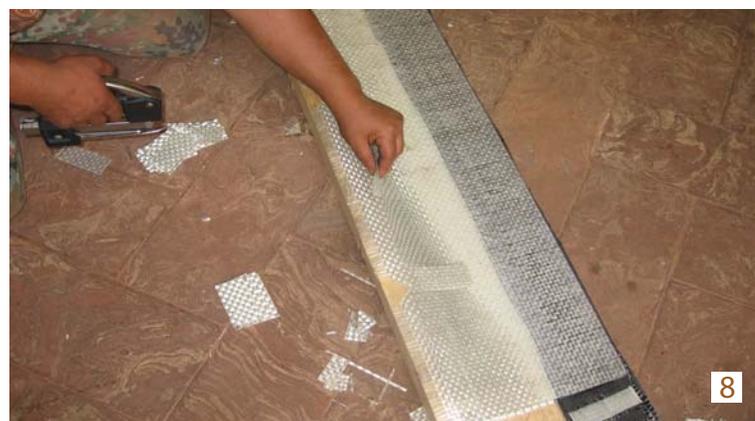
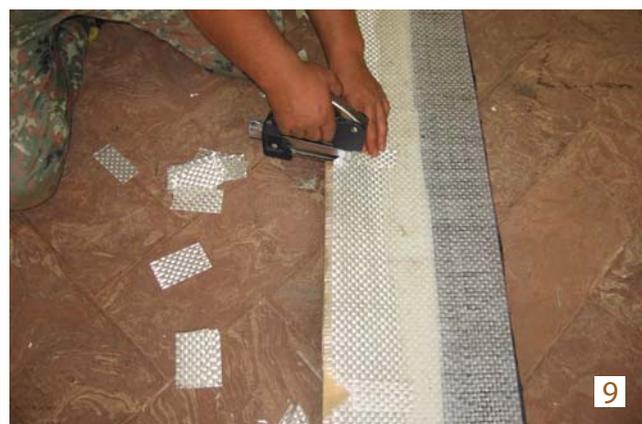
Le immagini 8 e 9 evidenziano l'inserimento di spessorini in stuoia di vetro, onde facilitare la diffusione dell'adesivo finale (Xepox 40).

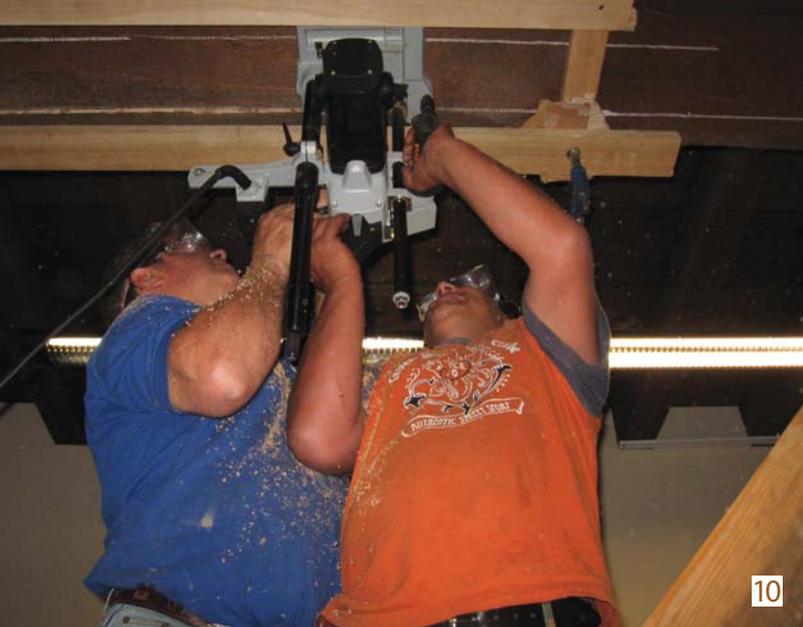
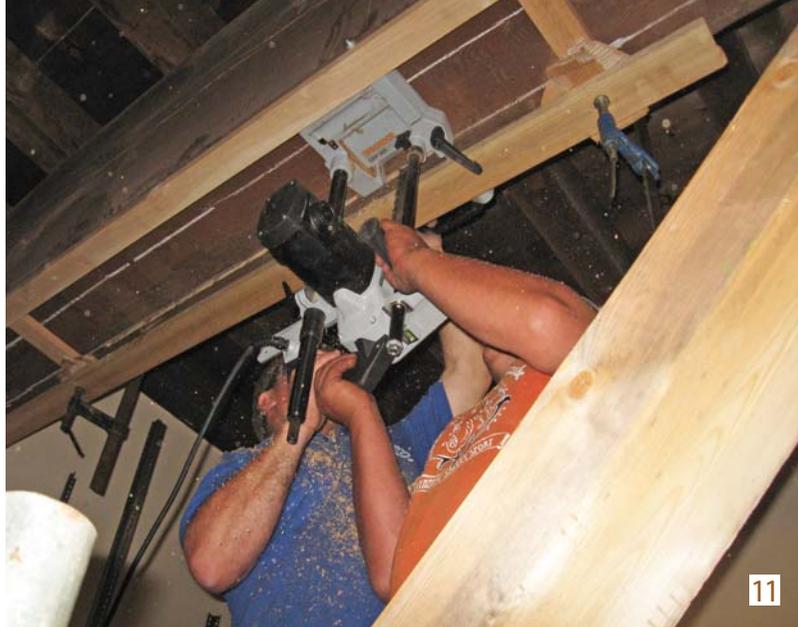
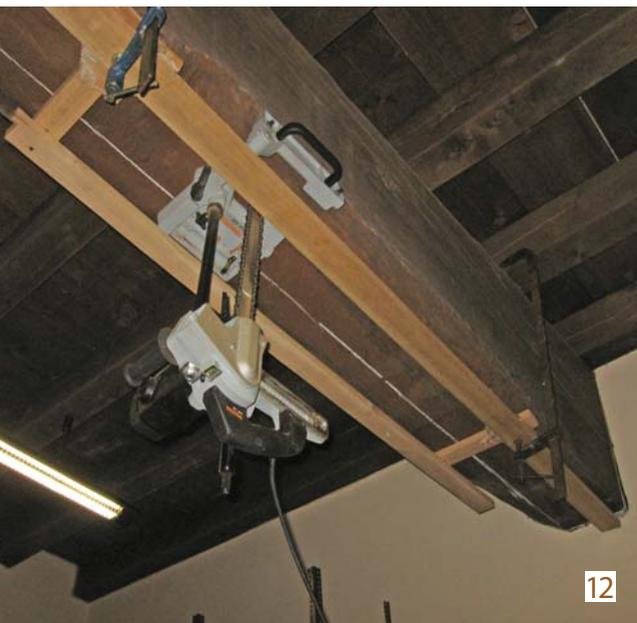
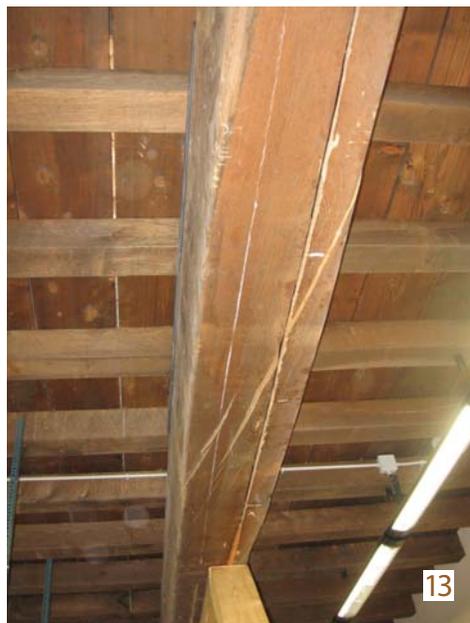
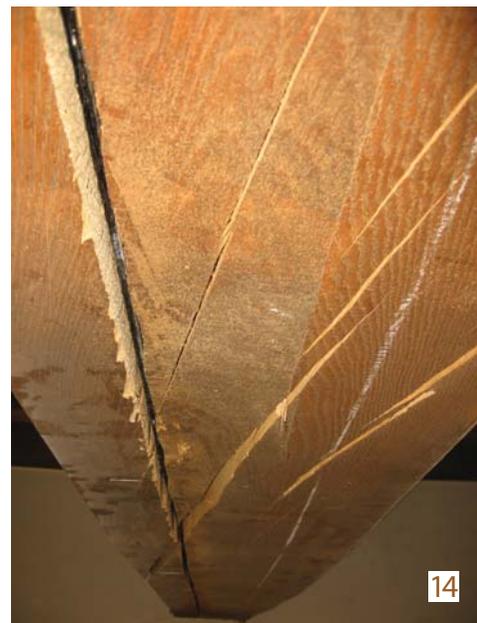
Le immagini 10, 11, 12 illustrano le modalità di formazione del primo di due intagli continui sui fili di tracciato. Il secondo intaglio verrà praticato solo dopo aver allocato il primo inserto nella sua sede ed averne effettuato la chiusura.

Le immagini da 13 a 18 raffigurano come le fenditure naturali siano volutamente attraversate dall'intaglio continuo. Nelle fessure e spacchi naturali vanno sempre inserite delle porzioni di stuoie in vetro e/o in carbonio, utili all'ingrappamento delle fibre ed alla ricostituzione artificiosa della "continuità materica".

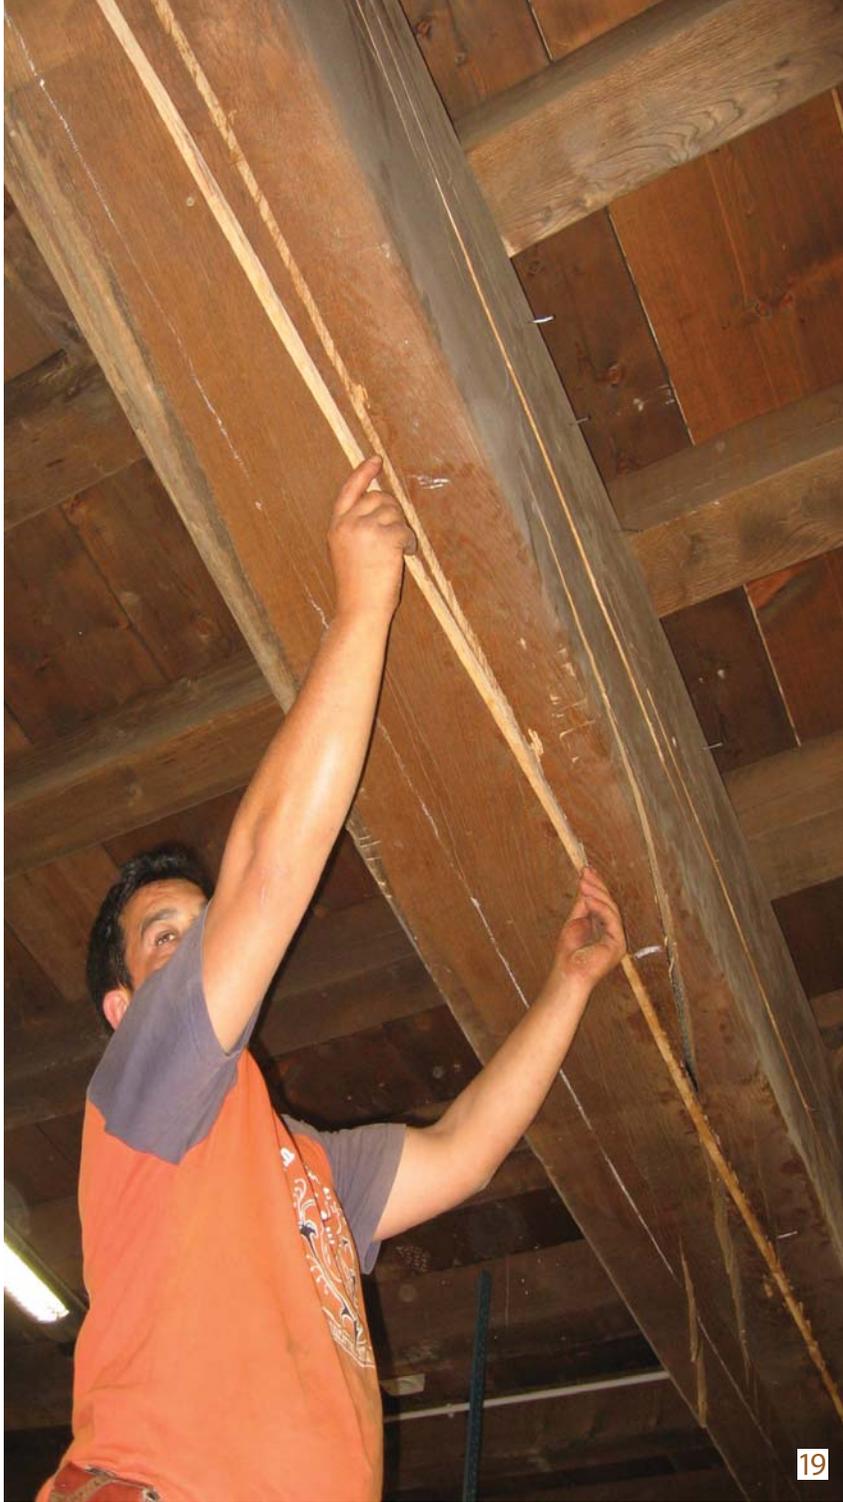
Foto 19 : Dopo l'introduzione degli inserti, l'intaglio viene richiuso con un listello opportunamente applicato.

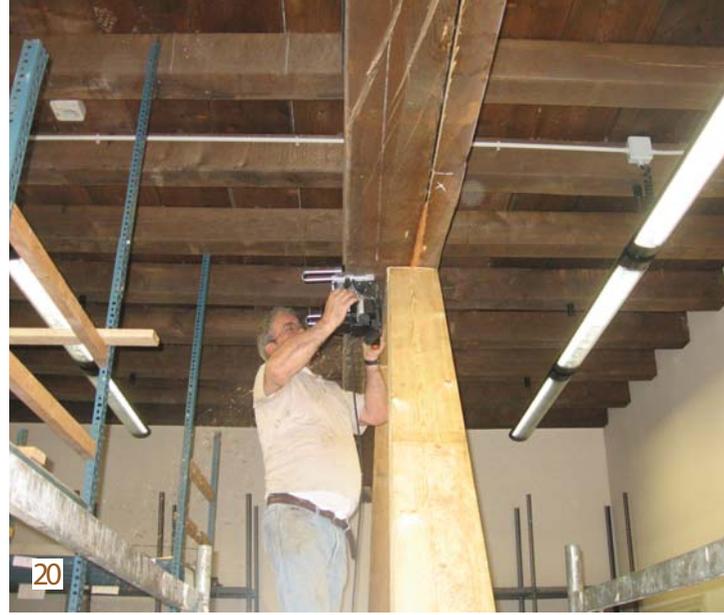
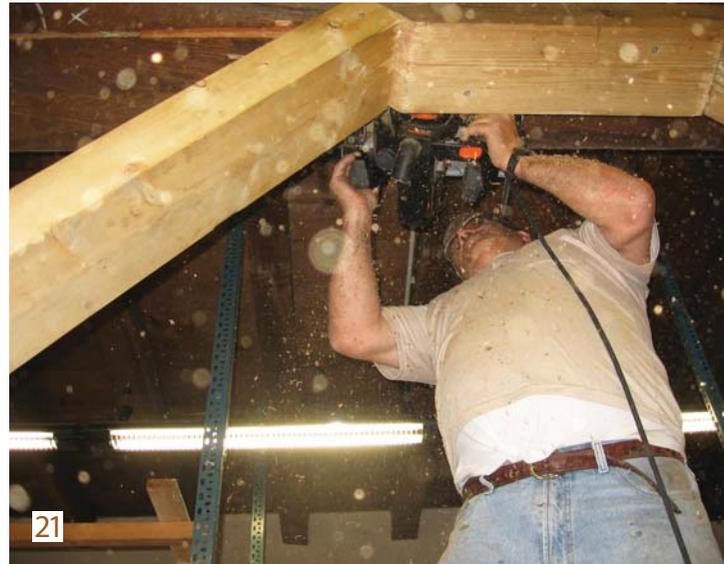
Foto 20 e 21 : Vengono praticate le operazioni di leggera traslazione e rifissaggio del puntellamento, onde poter praticare il secondo intaglio longitudinale ed introdurre l'altro rinforzo in FRP.

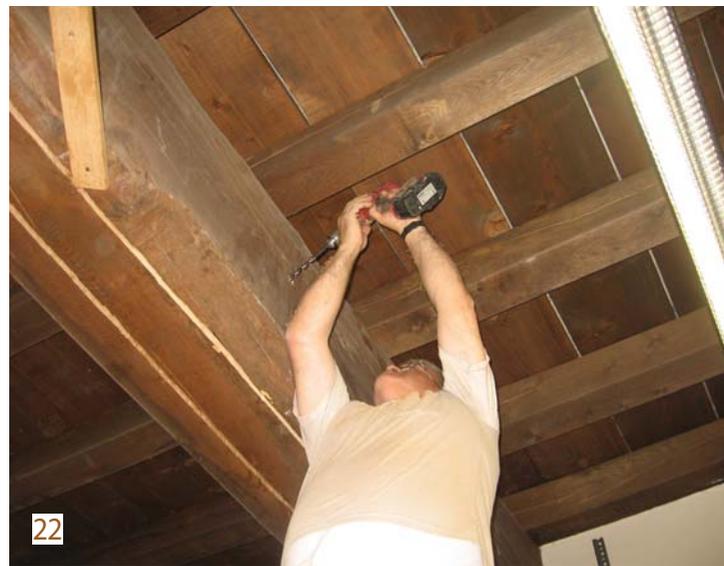
Foto 22 : Formazione dei fori laterali per la resinatura di completamento.

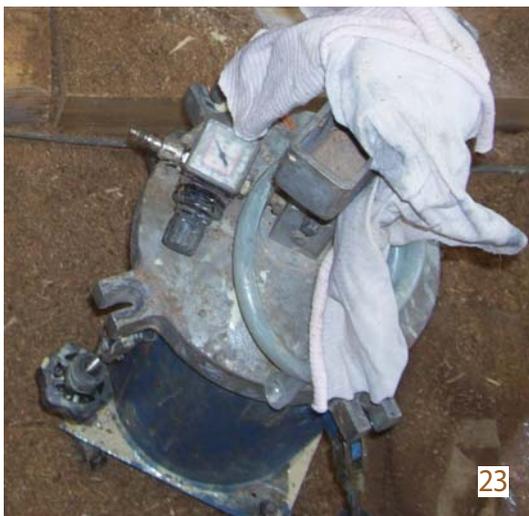
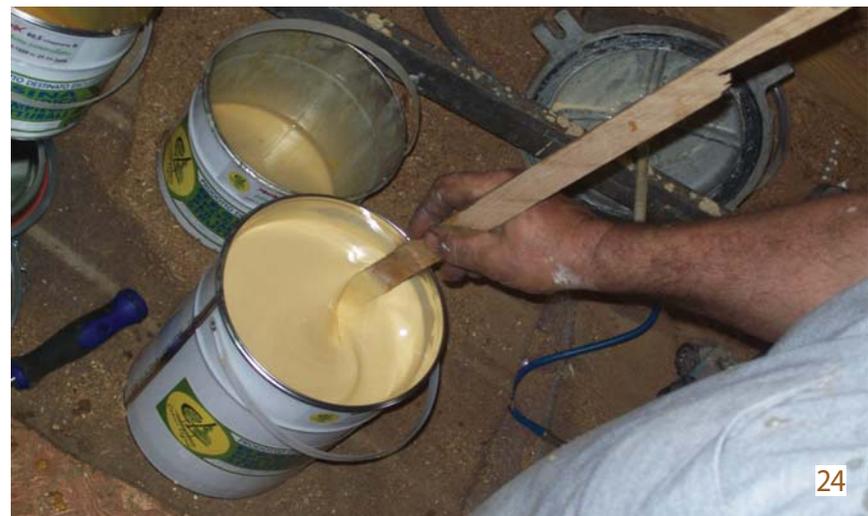
Foto 23 e 24 : Per questo specifico tipo di intervento è preferibile effettuare la resinatura finale inserendo la tolla con l'adesivo Xepox 40 miscelato in un serbatoio a pressione. I due componenti dell'adesivo (resina e catalizzatore) devono essere accuratamente amalgamati.
