Titolo : Carbonio ed adesivo epossidico per riabilitare le capriate malconce della palestra di Signa

Oggetto: Riabilitazione strutturale senza alcuna rimozione

Carbonio ed adesivo epossidico per riabilitare le capriate malconce della palestra di Signa

Comune di Signa
Settore 4
Opere pubbliche
Gruppo di
progettazione:
ingegnere
Valerio Venturini,
responsabile del
procedimento;
geometra
Mariano Barfucci;
architetto
Vittorio Donti.

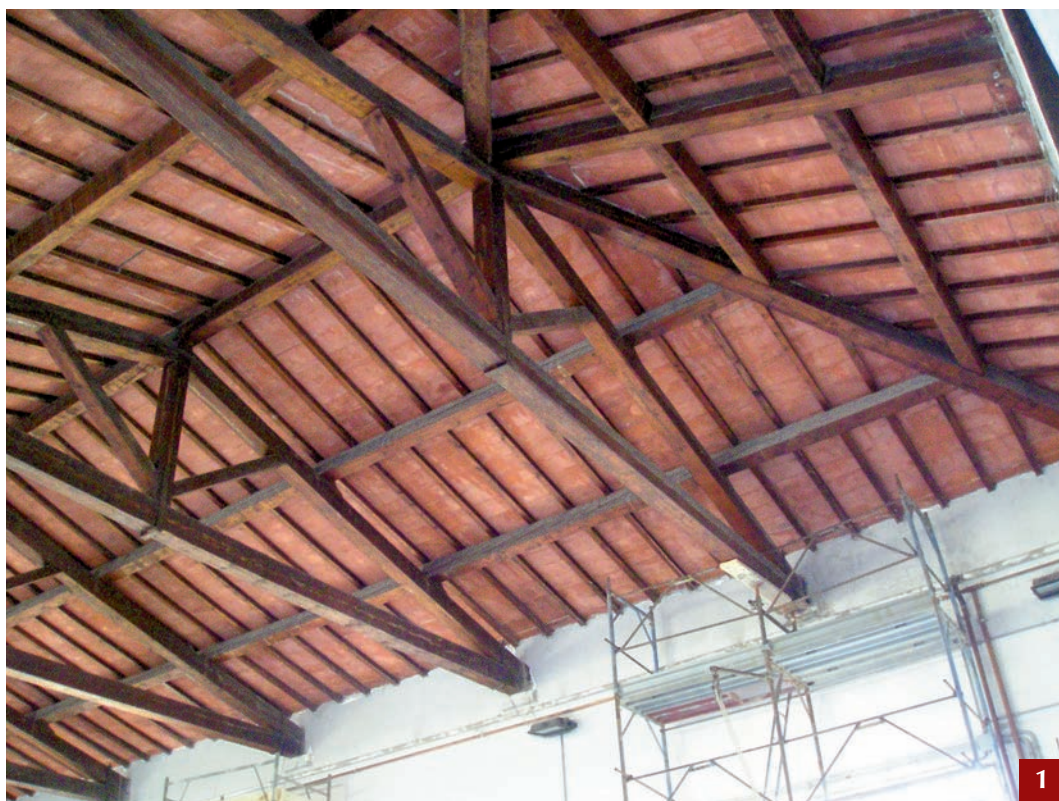
1

Chi mai, guardando l'immagine (fig. 1), penserebbe che la struttura in legno del tetto è in condizioni di assoluta instabilità?

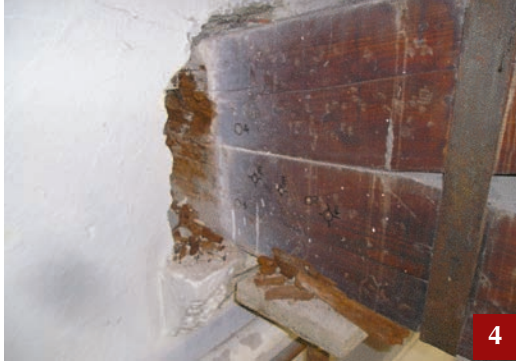
4

Eppure il legno interno di alcuni appoggi era completamente marcito ed il sostegno assicurato solo dalla ben misera superficie di contatto esterno dei mensolini (fig. 4), probabilmente applicati successivamente all'epoca della costruzione, che certamente risale ancor prima dell'ultimo conflitto mon-

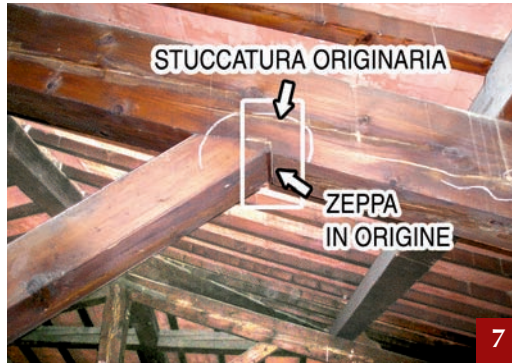
7

zioni non giustificate, per di più con legname ad elevatissimo tenore di umidità. Lo si è ravvisato dallo spessore di alcune stuccature, certamente fatte al momento della costruzione e dall'utilizzo di alcune zeppe per recuperare il contatto (fig. 7). Eppure anche in quei tempi si era in grado di eseguire semplici calcoli di sostanza ed il metodo cremoniano era comunemente praticato. Difficilmente oggi lo si insegna.

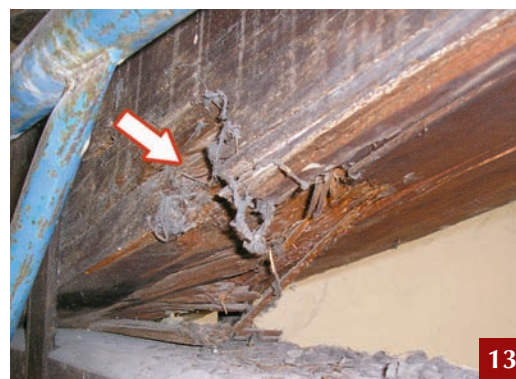
13

diale. Si è potuto desumerlo dalla posizione delle sbrecciature degli spigoli di un puntone e della sottostante catena (fig. 13,15,16), provocate dal proiettile di un mitragliamento aereo. Difficile dire se l'evento portò alla semplice riparazione del sottomanto in tavole di cotto o alla sua totale sostituzione.
