L'USO DI COMPOSITI FIBRORINFORZATI A MATRICE POLIMERICA (FRP) PER RIABILITARE LE TRAVI IN LEGNO

di Giovanni e Sabrina Cenci, strutturistica in legno dal 1972

Ci troviamo a Palazzo Busca, nel cuore dell'antica Milano. Le immagini illustrano come sia stato possibile con delle operatività molto semplici praticare un intervento non più procrastinabile, indispensabile per mantenere la completa usufruibilità di un edificio.

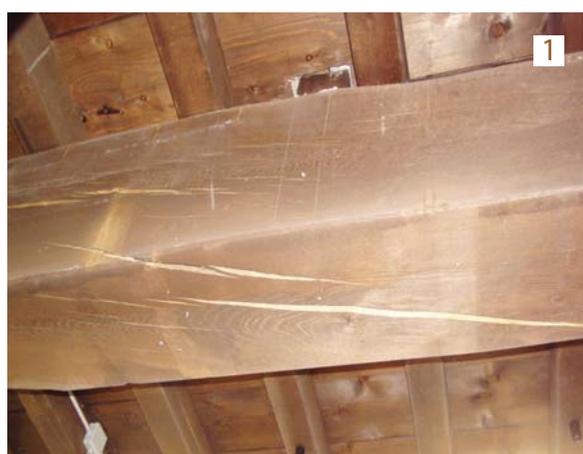
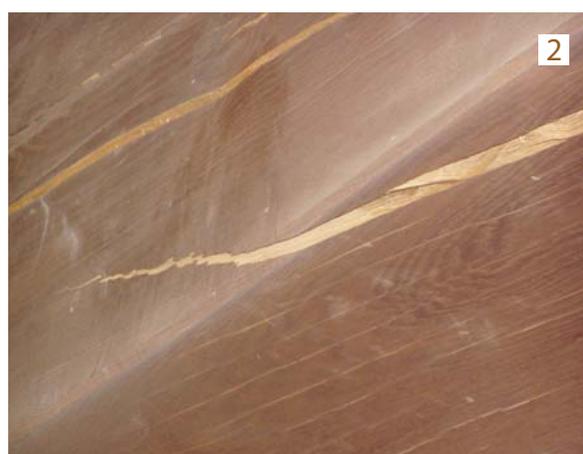
Come è evidente nelle immagini 1) e 2) a piè pagina, le travi sono in massello di rovere e fanno parte di una ristrutturazione recente: la loro sezione è 40 x 60 centimetri, l'interasse è di 3,08 metri e la luce interna tra i muri è di 7,45 metri.

E' plausibile che i difetti non potessero essere riscontrati al momento della segagione ed installazione delle travi.

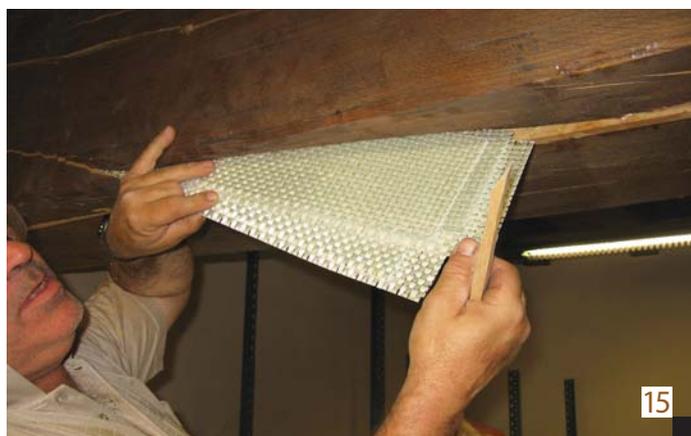
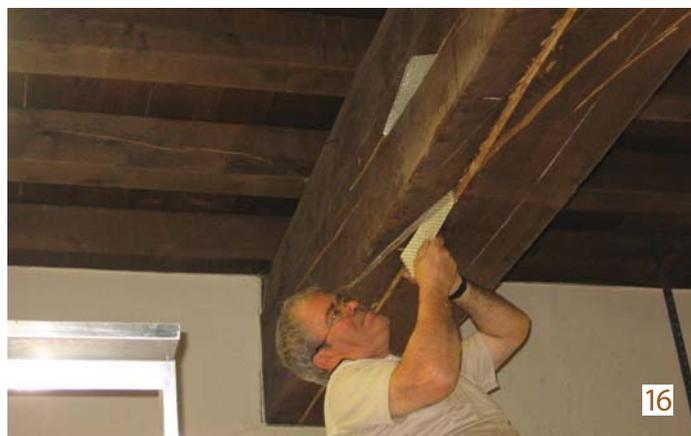
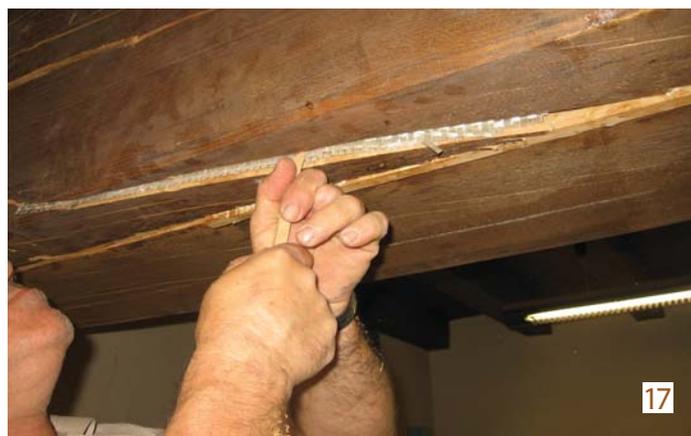
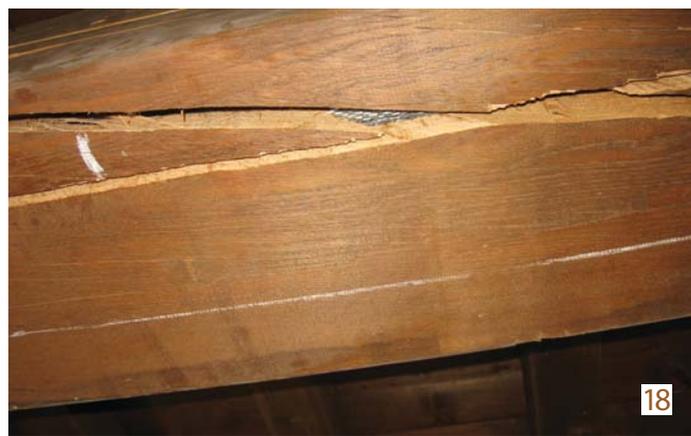
Le immagini da 13 a 18 raffigurano come le fenditure naturali siano volutamente attraversate dall'intaglio continuo. Nelle fessure e spacchi naturali vanno sempre inserite delle porzioni di stuoie in vetro e/o in carbonio, utili all'ingrappamento delle fibre ed alla ricostituzione artificiosa della "continuità materica".

Le immagini 10, 11, 12 illustrano le modalità di formazione del primo di due intagli continui sui fili di tracciato. Il secondo intaglio verrà praticato solo dopo aver allocato il primo inserto nella sua sede ed averne effettuato la chiusura.

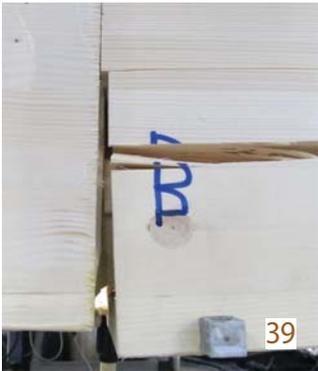
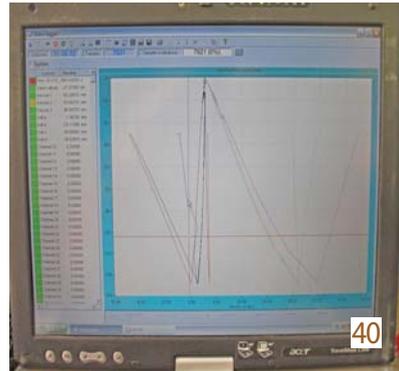
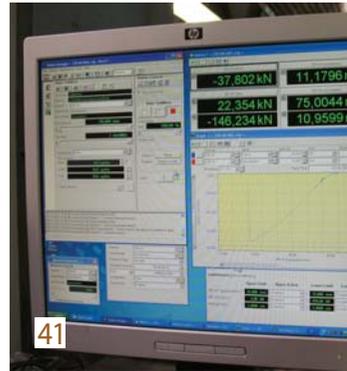
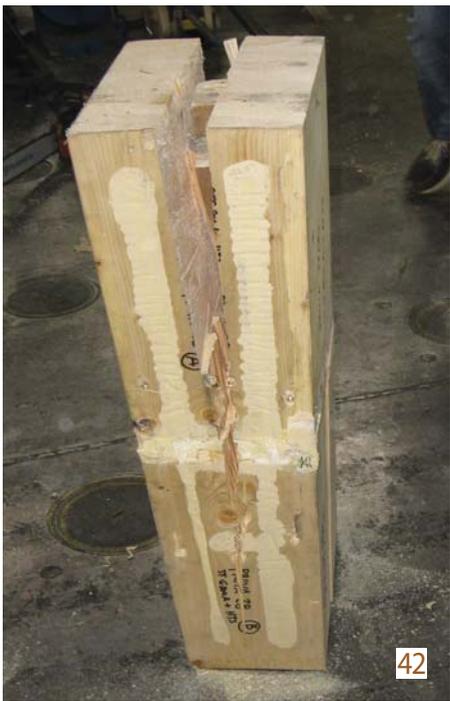
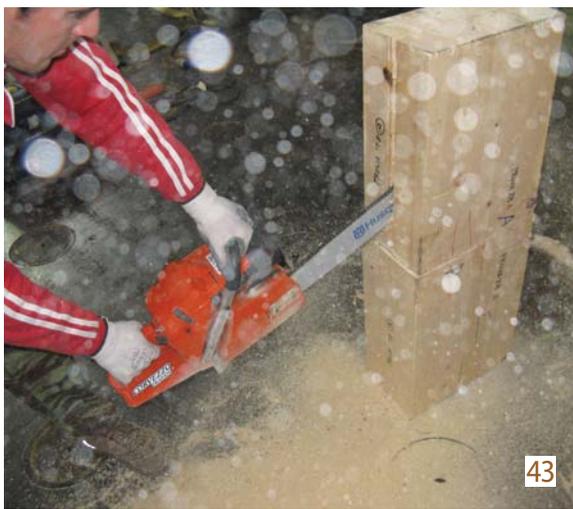
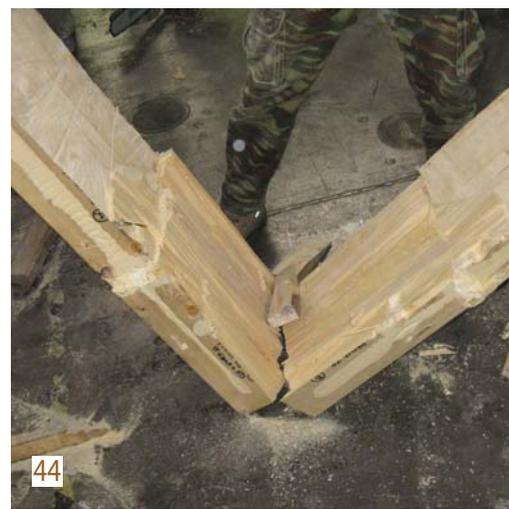
Foto 35 : Il giunto prima della prova; Foto 36 e 37 : Deformazione ed allungamento intradossale nell'imminenza della rottura del legno; Foto 38 : La rottura è intervenuta con un carico di 146 kN. Foto 39 : Si intravede all'interno il cedimento del legno. Foto 40 e 41 : Gli strumenti di monitoraggio della prova. Nelle immagini da 42 a 47 risalta l'enorme energia profusa per poter effettuare l'ispezione visiva del giunto. Il modello 28, costituito da quattro stuoie sciolte di vetro E con applicati i nastri di carbonio, ha avuto una performance superiore di circa un terzo rispetto agli altri modelli del gruppo, contenenti lo stesso numero di fili di carbonio, ma distribuiti in stuoie e nastri diversamente combinati.
