Titolo : Carbonio ed adesivo epossidico per riabilitare le capriate malconce della palestra di Signa

Oggetto: Riabilitazione strutturale senza alcuna rimozione

Carbonio ed adesivo epossidico per riabilitare le capriate malconce della palestra di Signa

Comune di Signa
Settore 4
Opere pubbliche
Gruppo di
progettazione:
ingegnere
Valerio Venturini,
responsabile del
procedimento;
geometra
Mariano Barfucci;
architetto
Vittorio Donti.

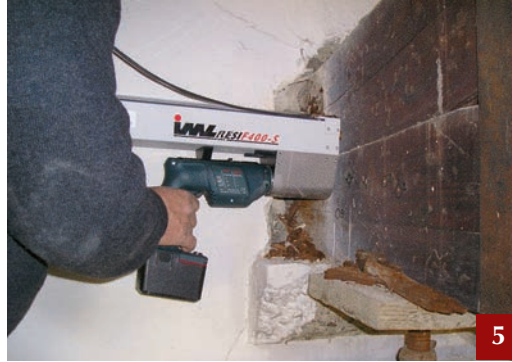
5

Eppure il legno interno di alcuni appoggi era completamente marcito ed il sostegno assicurato solo dalla ben misera superficie di contatto esterno dei mensolini (fig. 4), probabilmente applicati successivamente all'epoca della costruzione, che certamente risale ancor prima dell'ultimo conflitto mon-

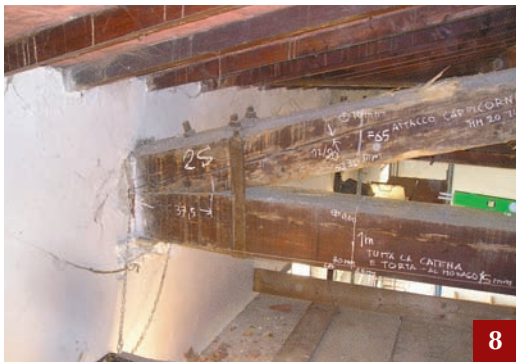
8

zioni non giustificate, per di più con legname ad elevatissimo tenore di umidità. Lo si è ravvisato dallo spessore di alcune stuccature, certamente fatte al momento della costruzione e dall'utilizzo di alcune zeppe per recuperare il contatto (fig. 7). Eppure anche in quei tempi si era in grado di eseguire semplici calcoli di sostanza ed il metodo cremoniano era comunemente praticato. Difficilmente oggi lo si insegna.

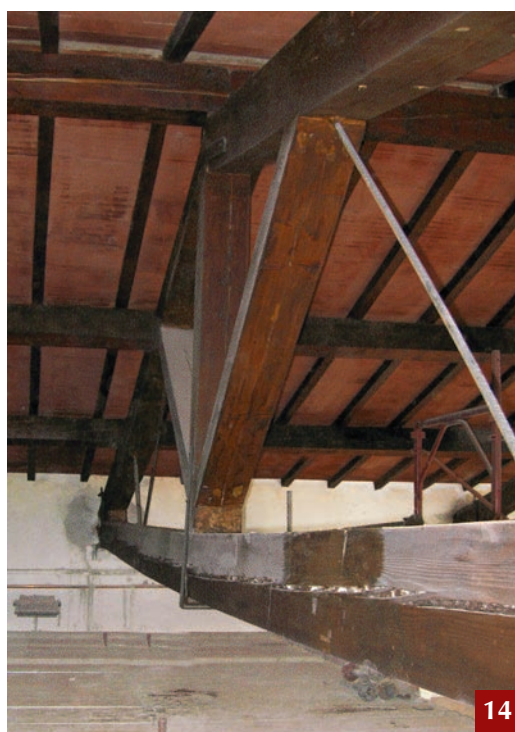
14

diale. Si è potuto desumerlo dalla posizione delle sbrecciature degli spigoli di un puntone e della sottostante catena (fig. 13,15,16), provocate dal proiettile di un mitragliamento aereo. Difficile dire se l'evento portò alla semplice riparazione del sottomanto in tavole di cotto o alla sua totale sostituzione.

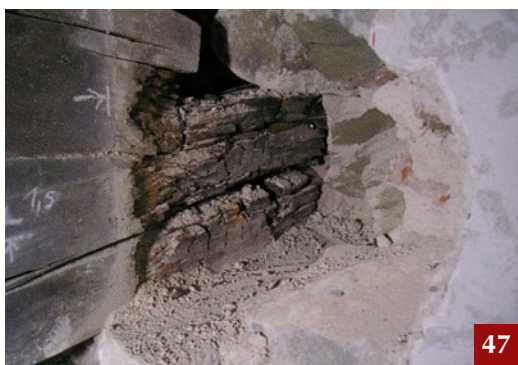
47

Quasi tutte le capriate di Signa hanno denunciato gravi problemi negli appoggi: alcune avendo le estremità immurate completamente marce, un'altra con un appoggio torto sin dall'origine per impiego di travature verdi, un'altra ancora aggredita dal capricorno della casa. Pertanto, per ciascun appoggio sono state definite specifiche varianti operative, anche se riconducibili allo stesso modello progettuale riabilitativo.

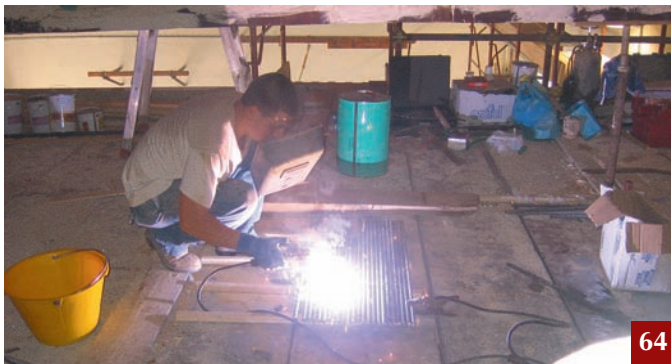
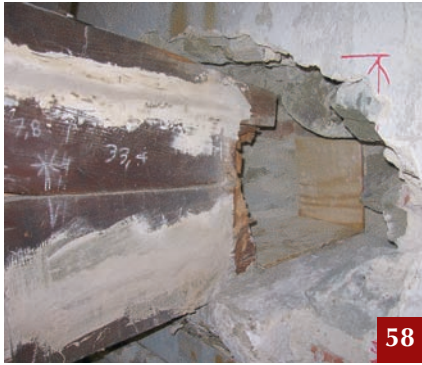
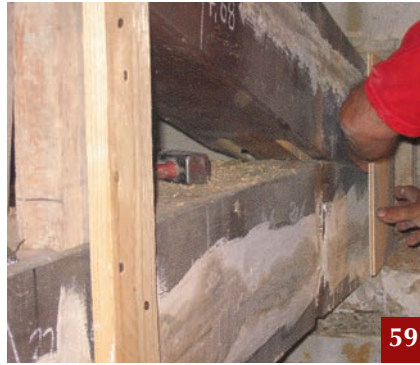
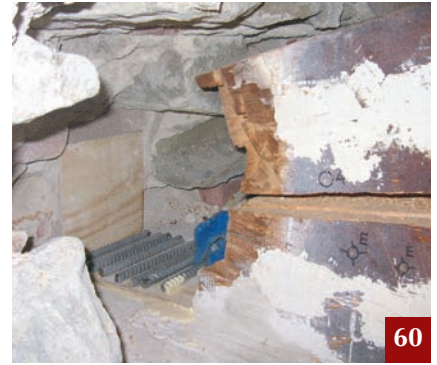
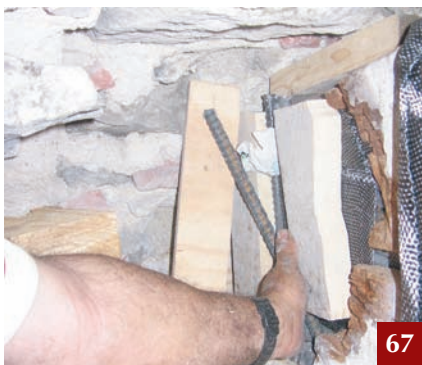
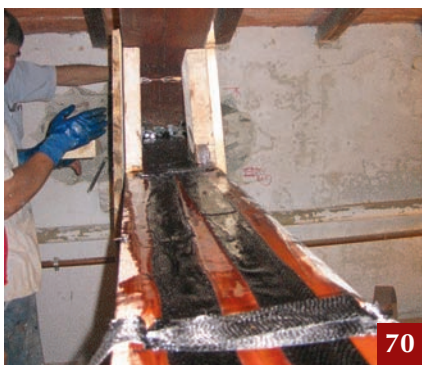
È evidente che l'intervento fa assumere alle capriate il comportamento di travi reticolari. Però le sollecitazioni massime scendono dagli oltre 290 daN/cm² a meno di 45 daN/cm², facendo cessare il pericolo di crollo per l'utenza finale, ma anche per le maestranze addette ai lavori. Per ottenere il contenimento e la completa diffusione interna dell'adesivo epossidico Xepox 14, introdotto per semplice percolazione (bassissima viscosità ed elevatissima bagnabilità del carbonio 12K, 416 gr/m²), occorre provvisoriamente stuccare le macro fessure e placcare le superfici con pasta a base di gesso.
